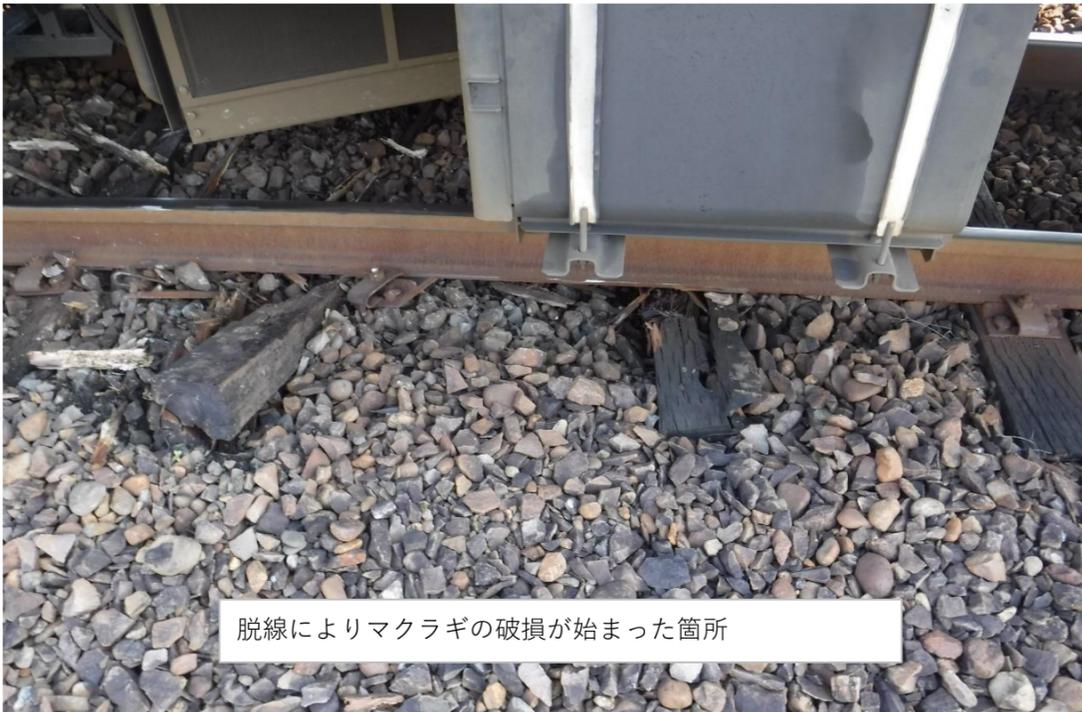
脱線によりマクラギの破損が始まった箇所

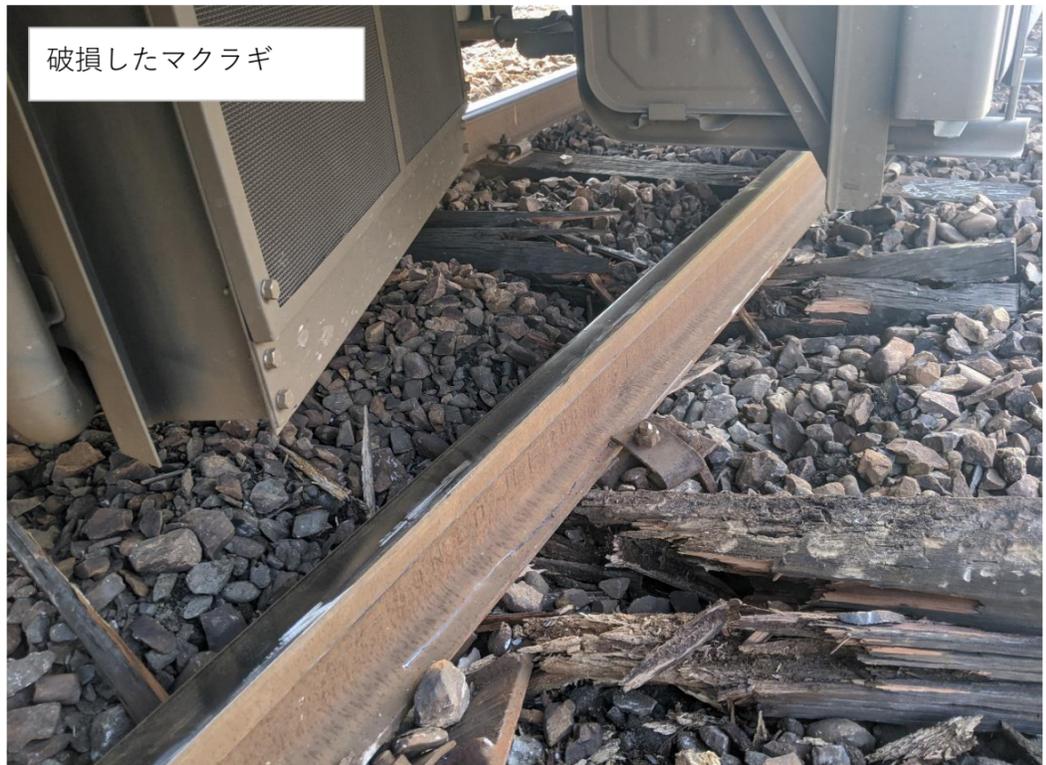
破損したマクラギ

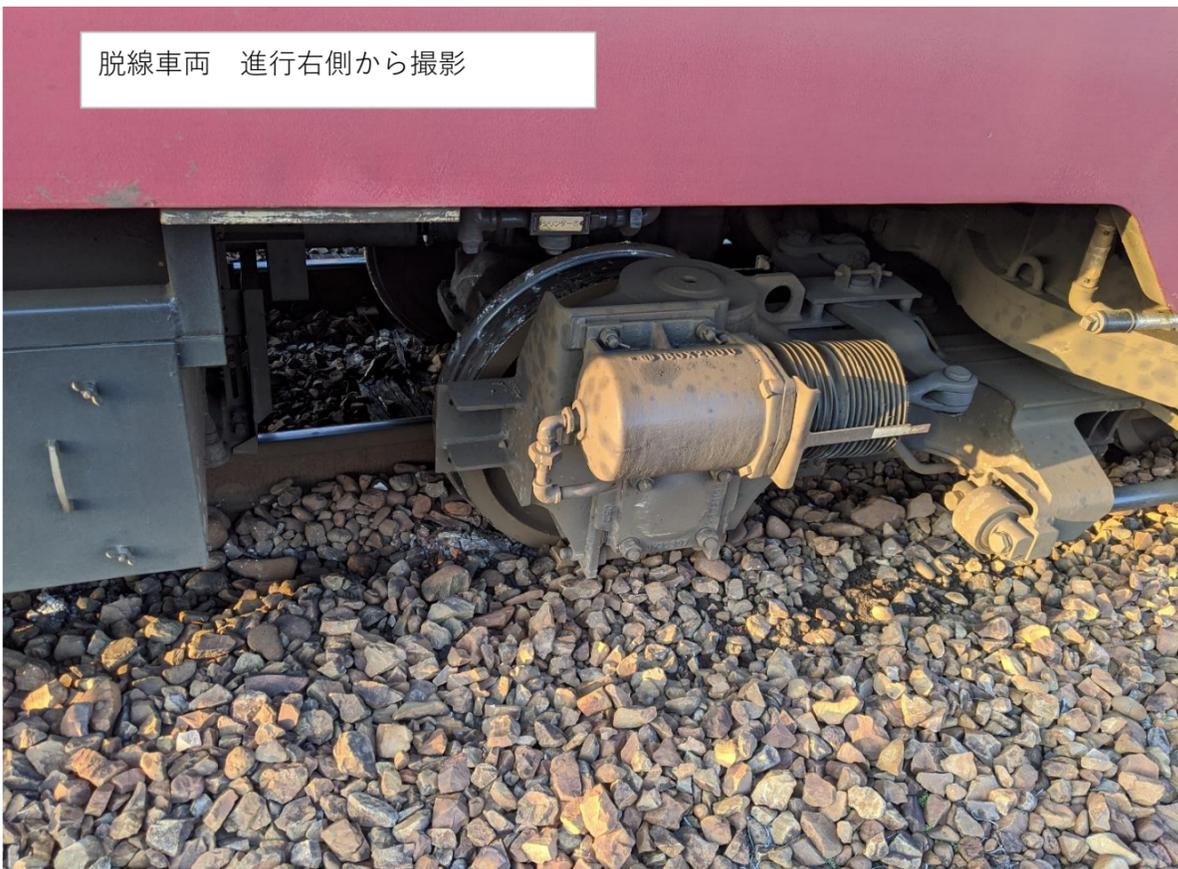
脱線車両 進行右側から撮影
